SINTEF Fiskeri og havbruk AS
Internasjonale prosjekter og
rådgivning

SINTEF RAPPORT

**Gjennomgang av tekniske krav til oppdrettsanlegg
- basert på rømmingstilfeller i januar 2006**

FHL havbruk

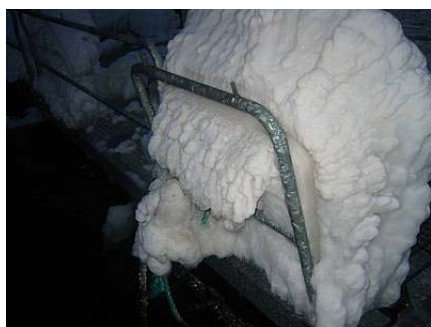
Verdiene som står i NS 9415 er de samme som gis i ”Den Norske Skipskontrollens regler av 1998, paragraf 12 Stabilitet”. De oppgitte verdiene (30 kg/m² for horisontale og 7,5 kg/m² for vertikale flater) synes å være for lave sammenlignet med det som har blitt observert, se Figur 2.

Figur 2 Is på rekkverk, bilde hentet fra <http://www.flextech.no>.

En verdi på 7,5 kg/m² (horisontale flater) tilsvarer kun ca 0,75 cm med is. Som bildet viser kan man få vesentlig mye større ismengder. Det ble og observert at stålanlegg med mye restoppdrift var i ferd med å synke på grunn av ismengdene.

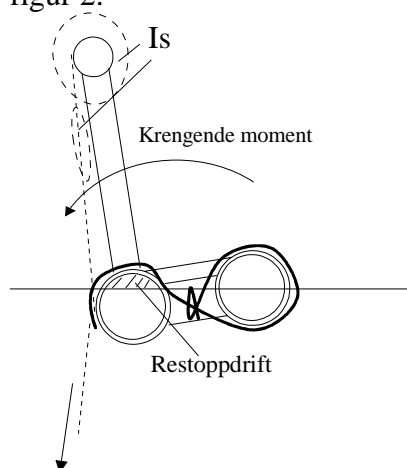
Is ble tidligere ansett for ikke å være et vesentlig problem for plastringer. I forbindelse med Narve ble det observert så store mengder is på plastringene at de var i ferd med å gå under. Hvis indre ring går ned kan man få problemer med knekking og brudd av klammer, rekke og rekkestøtter, se figur 2.

Figur 3 Islast på plastringer.

Ved flere tilfeller ble det observert at rekkestøtter og rekke var knekt og hoppenett falt ned. Dette kan igjen føre økte belastninger på not og føre til nota blir revet løs fra flyter. Når rekke og rekkestøtte faller inn i nota kan det føre til at skarpe detaljer kan rive hull.
