Automatisk krokinspeksjon ved bruk av maskinsyn i mekanisert linefiske. Sluttrapport - fase I

SINTEF Fiskeri og havbruk, avd. Fiskeriteknologi

Februar 2006

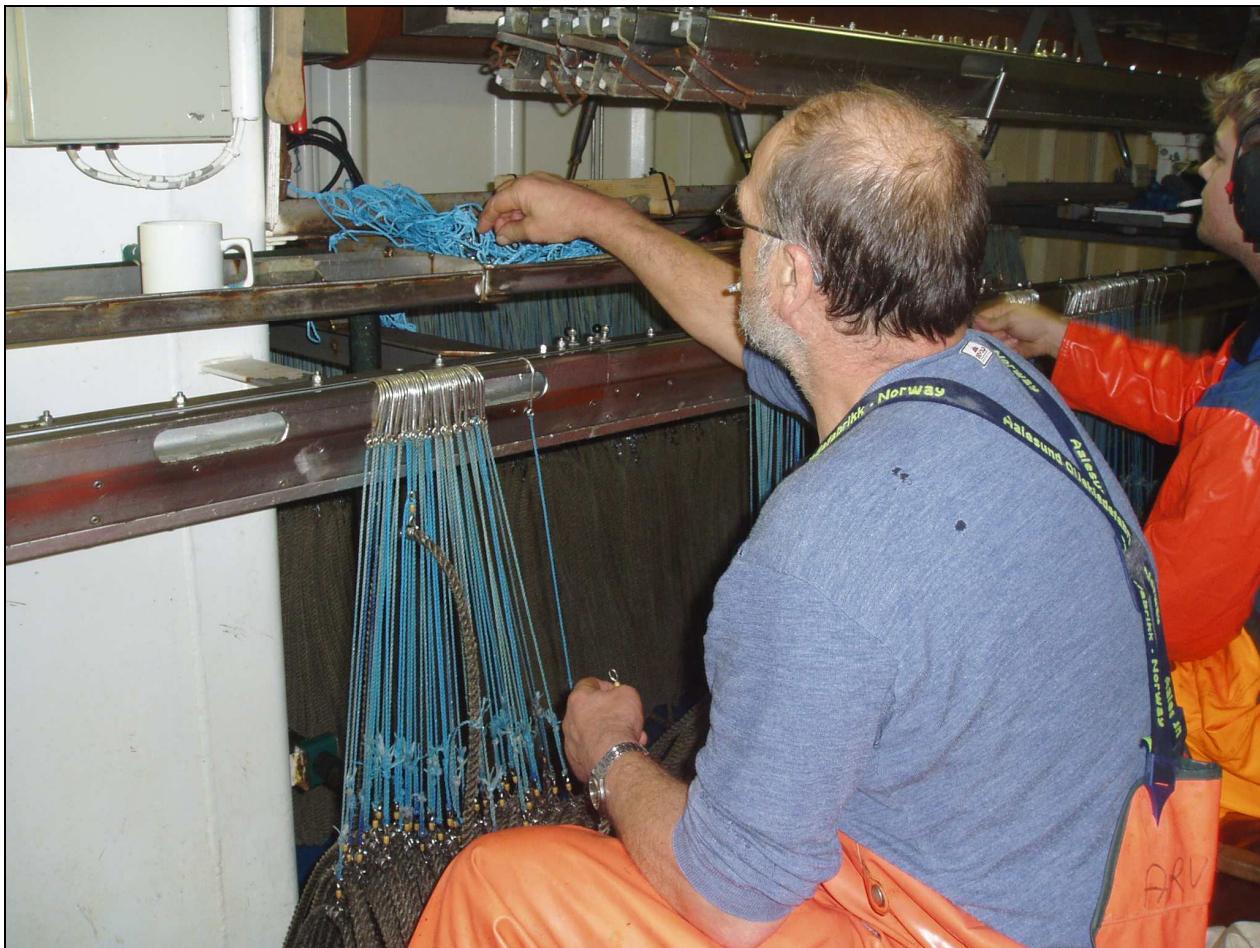
Figur 1. Manuell inspeksjon, sortering og bøting av liner ombord på havgående linebåt (Foto: Halvard L. Aasjord, SFH).

I juni 2005 ble det avholdt et møte mellom linefiskere, Norges Fiskarlag, Best Fishing Gear AS (BFG), O. Mustad & Son A.S. (Mustad) og SINTEF Fiskeri og havbruk AS (SFH) med det formål å avklare om man skulle investere i et prosjekt for å demonstrere om maskinsynteknologi potensielt kan benyttes til å sortere kroker om bord på autolinebåt. Maskinsyn er anvendelse av digitalkamera, datamaskin og programvare for automatisk inspeksjon, klassifisering og sortering. Man kom frem til at det var verdt å investere i et slikt prosjekt og utviklingsdelen av prosjektet ble formelt startet opp i august 2005. Målet med prosjektet har vært å undersøke om maskinsyn kan brukes som sensor i et automatisert totalsystem for å sortere ut kroker som må byttes eller rettes. Denne inspeksjonen og utsorteringen, rettingen og byttingen gjøres i dag manuelt.

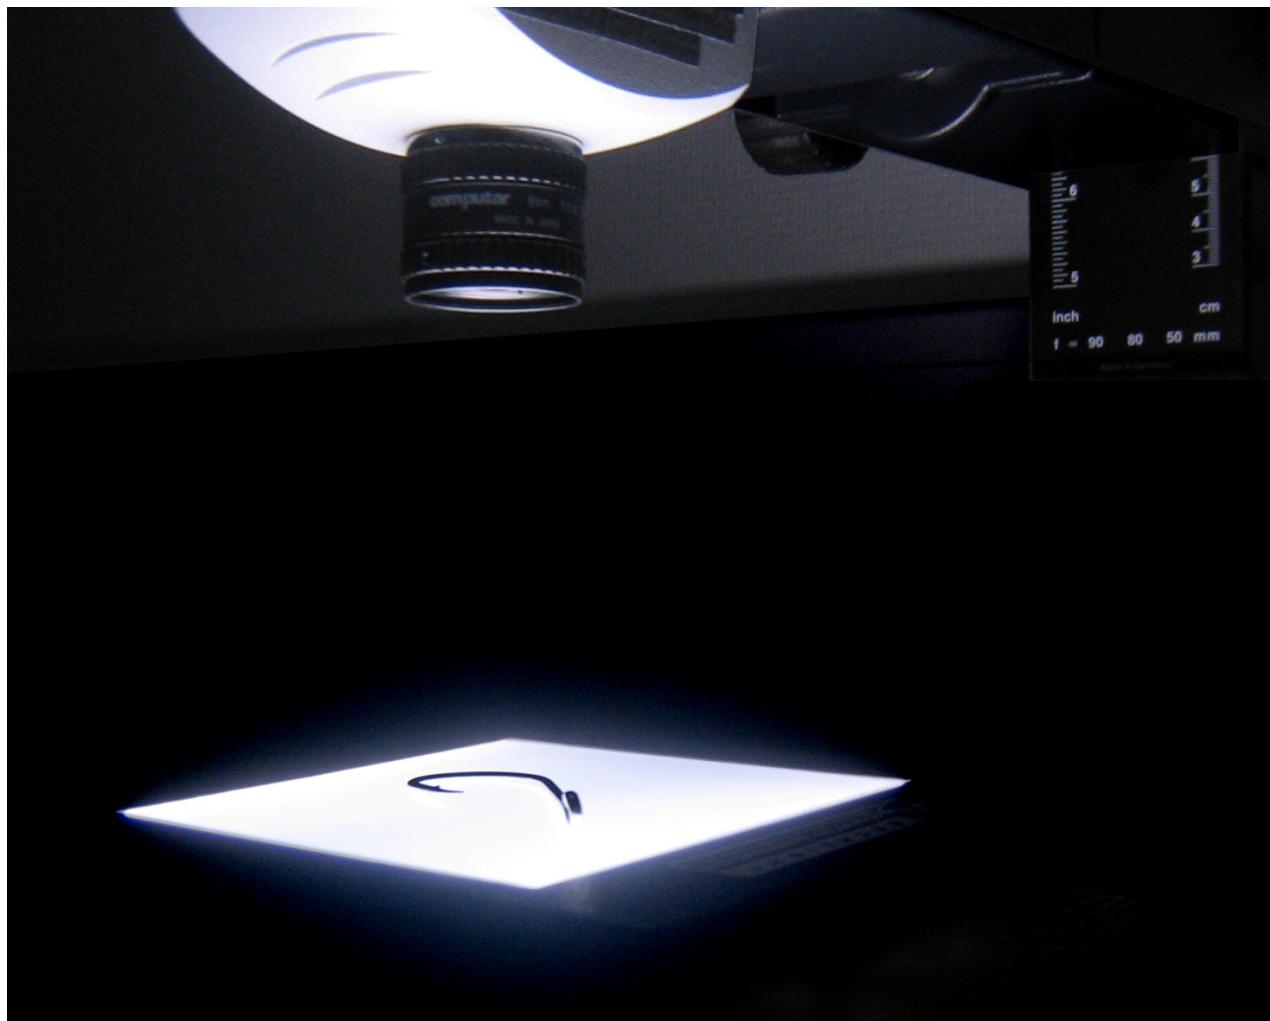
Maskinsynssystemet er et prototypeoppsett bestående av en LED-backlight fra Advanced Illumination, et A662 FireWire digitalkamera fra PixeLINK, M0814-MP kameralinse fra Computar, grensesnitt mellom digitalkameraet og utviklingsmiljøet (dataprogrammet) MATLAB, Image Processing Toolbox for MATLAB og egenutviklede maskinsynsalgoritmer for klassifisering av linekrok. Figur 2 viser bilde av oppsettet.

Figur 2. En linekrok er plassert på belysningssystemet og avbildes med et digitalkamera som er koblet til en datamaskin som behandler bildene med maskinsynsalgoritmer og avgjør om kroken må rettes eller byttes.

Etter at linekroken er plassert på bakkelysningen og hentet inn i MATLAB blir det behandlet av egenutviklede maskinsynsalgoritmer som avgjør om kroken er defekt (og dermed må byttes eller rettes). Denne avgjørelsen tar mellom 0,1 og 0,2 sekunder på en vanlig PC. For demonstrasjonsformål har vi laget et grafisk grensesnitt kalt HookInspector. Figur 3 viser et skjermbilde fra HookInspector.

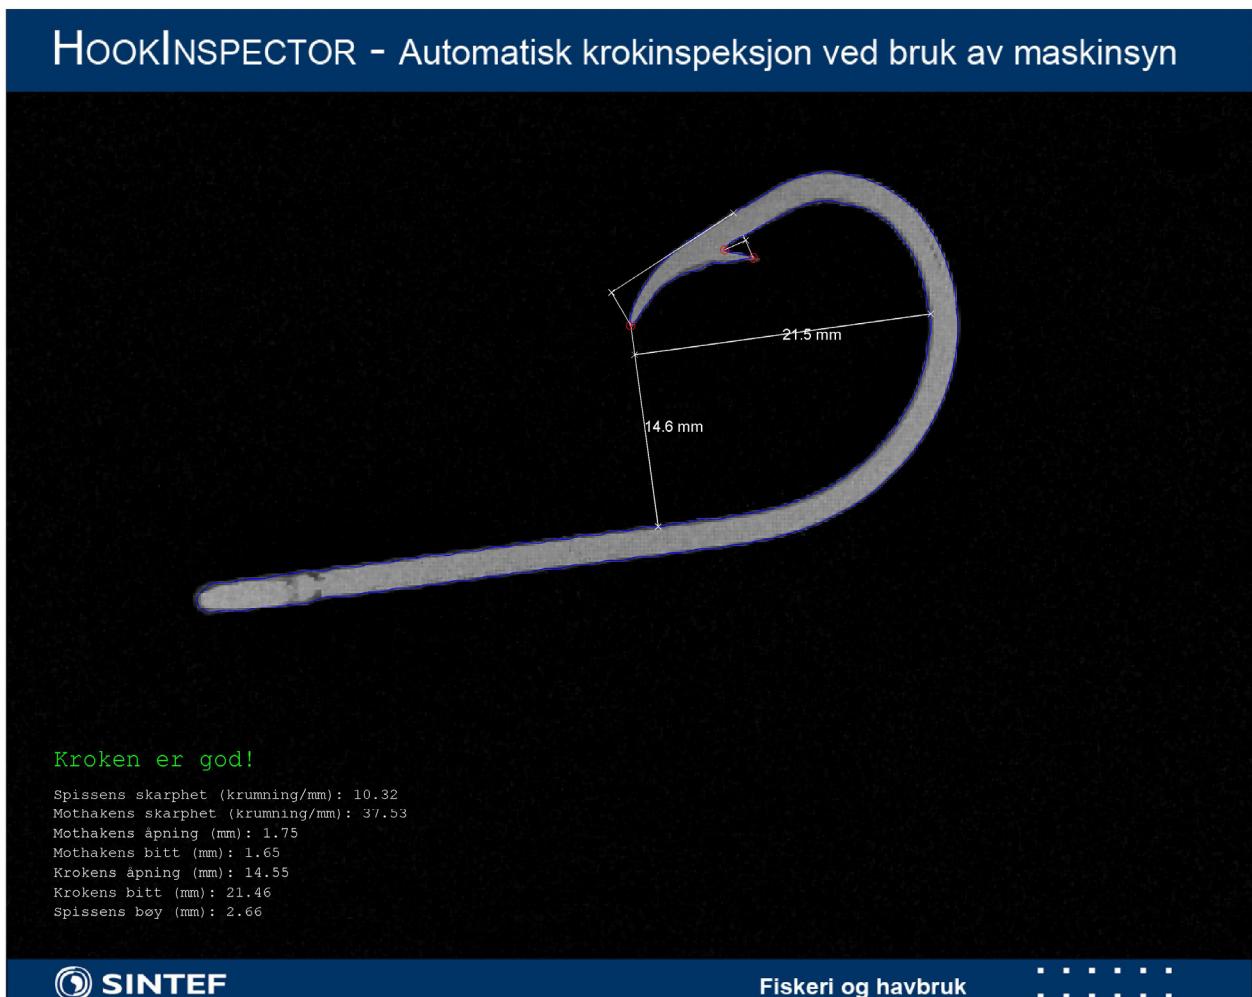
Figur 3. En ubrukt og feilfri linekrok er avbildet med maskinsynssystemet. Parametere som beskriver krokens tilstand er målt og på grunnlag av disse klassifiseres denne kroken som god.

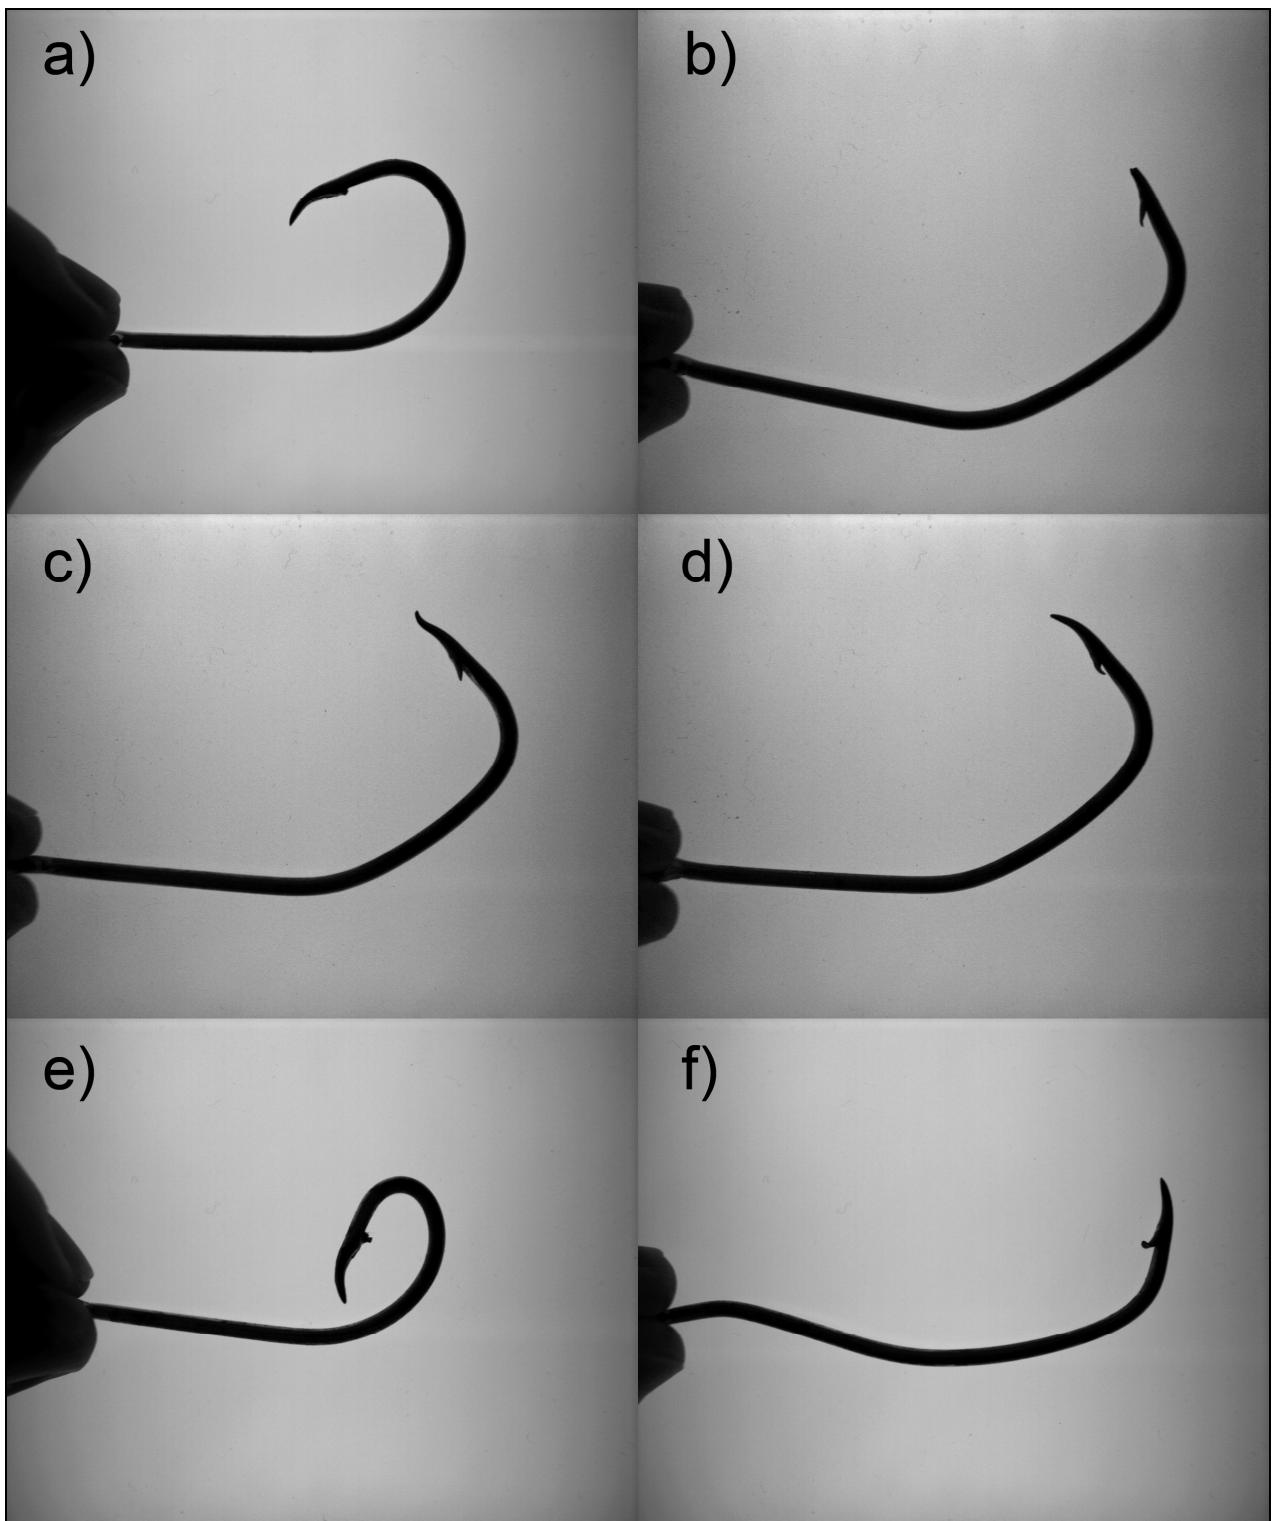
- a) har manglende mothake,
- b) har feil form og knekt spiss,
- c) har feil form og bakoverbøyd spiss,
- d) har feil form og sammenklemt mothake,
- e) har feil form og dårlig mothake og
- f) har feil form og bøyd mothake.

Figur 4. Eksempler på defekte kroker.

Man fikk tak i brukte kroker av type EZ 12/0 og EZ 13/0 fra to forskjellige havgående linefartøy. Disse hadde mange ulike typer feil, og de fleste feiltypene er illustrert i Figur 4. Her ser vi at

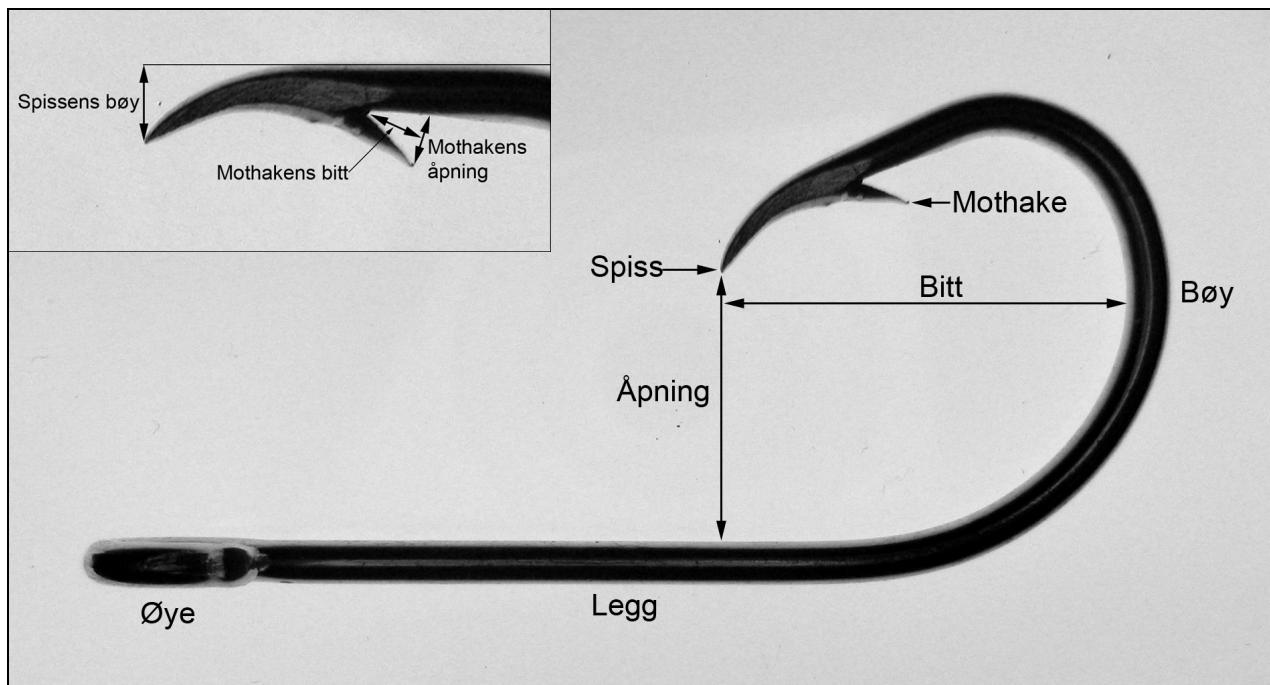
1. Krokens åpning – avstand fra spiss til legg.
2. Krokens bitt – avstand fra åpning til bøy.
3. Spissens skarphet.
4. Mothakens skarphet.
5. Mothakens åpning.
6. Mothakens bitt.
7. Spissens bøy.

Figur 5. Illustrasjon av klassifiseringsparametere og notasjon.

Figur 5 illustrerer disse parametrene. Før disse parametrene kan måles må det digitale bildet prosesseres slik at vi kan hente ut krokens omriss. Når omrisset er funnet blir det glattet ut slik at spissen kan lokaliseres ved å analysere bøyen på omrisset. Dette er illustrert ved den blå kurven i Figur 6. Alle videre parametermålinger er avhengig av at spissen er korrekt lokalisert. Etter spisslokaliseringen blir omrisset glattet ut akkurat nok til å fjerne målestøy og deretter lokaliseres spissen med større nøyaktighet samtidig som skarpheten til spissen og mothaken måles. Dette er illustrert ved den svarte kurven i Figur 6. Parametrene 1, 2, 5, 6 og 7 måles ved geometriske metoder.

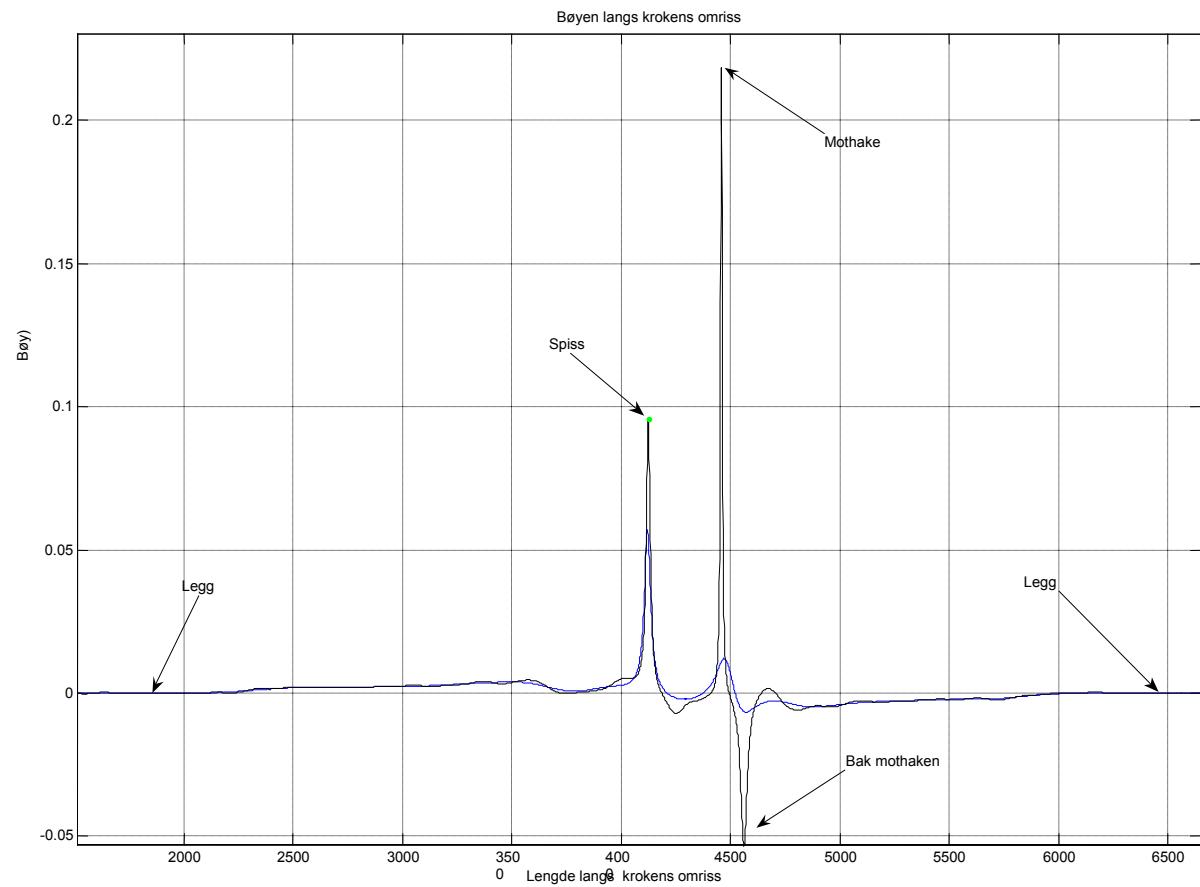
Figur 6. Bøyen til krokens omriss brukes for å måle hvor skarp spissen og mothaken er.

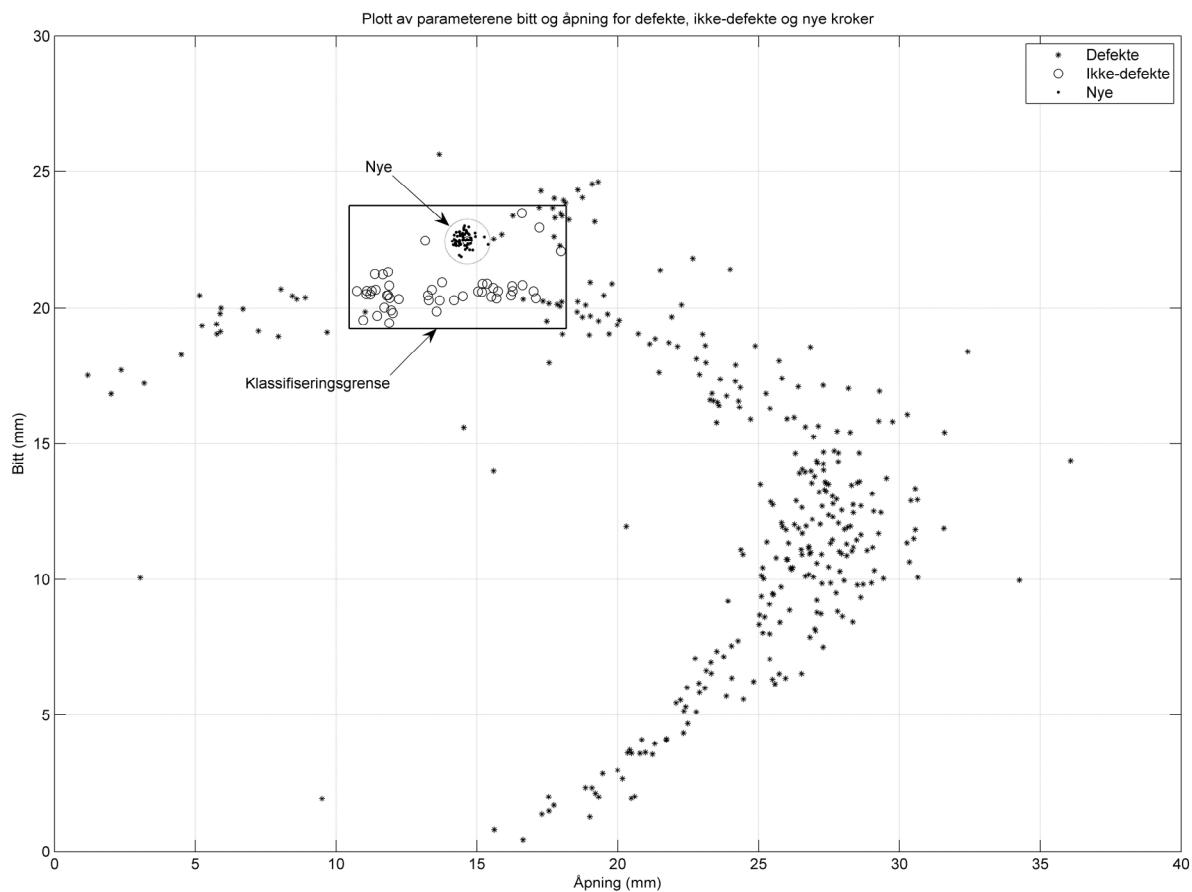
Figur 7. Plott av bitt og åpning for defekte, ikke-defekte og nye kroker. Hvert punkt tilsvarer parametermålinger gjort med ett bilde av én krok.

Fra Figur 7 ser man at det er et relativt klart skille mellom defekte og ikke-defekte kroker. Klassifiseringsgrensen er tegnet inn. Kroker innenfor dette området klassifiseres som ikke-defekte og kroker utenfor som defekte. Tilsvarende grenser finnes for de andre parametrene. En slik figur en nyttig statistikk over hvilke typer feil som er mest utbredt. Vi ser for eksempel at mange kroker har enten en for stor åpning og for lite bitt, slik som i Figur 4 b), c), d) og f). I dette konkrete tilfellet fant man også at parameter 7, krokspissenes bøy, var feil. Tilsammen er disse målingene en indikasjon på at krokene ble deformert ved f.eks. en hekt et eller annet sted langs autolinesystemet i båten etter at fisken var frigjort fra kroken.

4. Alle målte parametre for alle kroker kan lagres og tas frem av offiserene ombord på fartøyet. En enkel statistisk analyse som f.eks. den i Figur 7 kan da kjøres for hvert hal, hver dag, hver uke eller hver tur. Offiserene har da mulighet for å se om det er enkelte typer krokfeil som går igjen, og om det dermed er grunnlag for å finne evt. driftsproblemer (krokhekt o.l.) på linesystemet ombord.

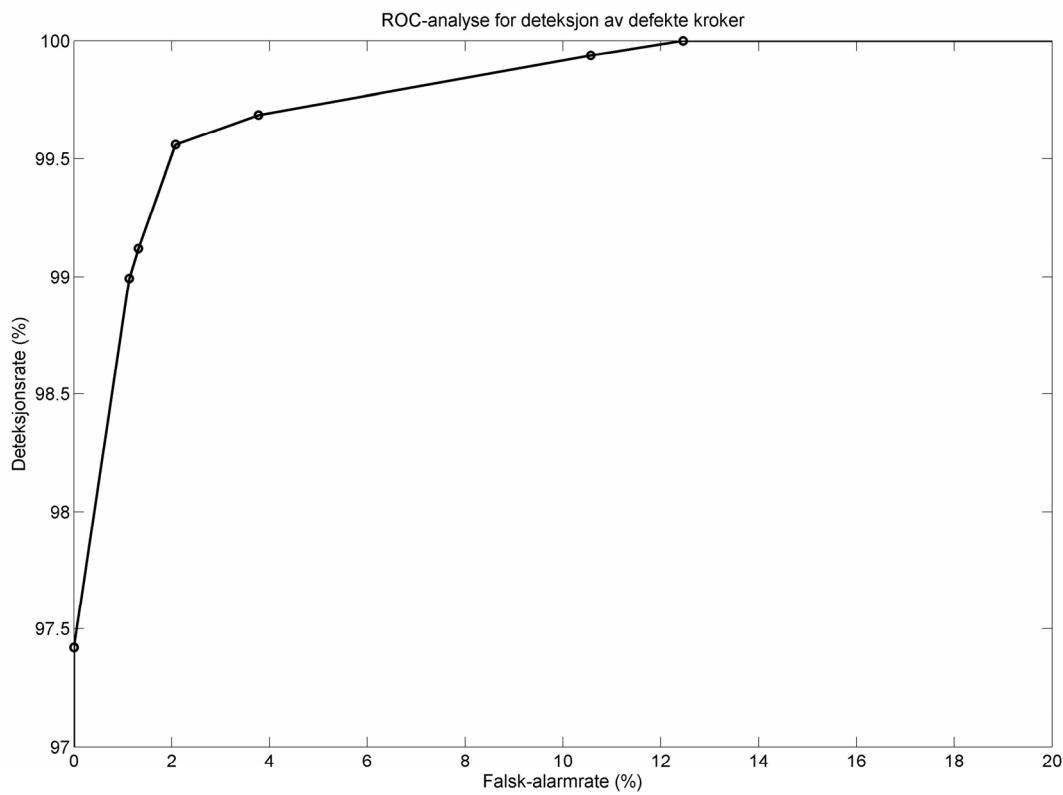
Figur 8. ROC-analyse for deteksjon av defekte kroker. På x-aksen (vannrett akse) beskrives andelen av de ikke-defekte krokene som blir klassifisert/detektert som defekte og på y-aksen (loddrett akse) andelen av de defekte krokene som blir klassifisert/detektert som defekte.

For å få et tallfestet svar på hvor bra maskinsyn er til å detektere defekte kroker gjennomførte vi en ROC (eng: receiver operating characteristic) analyse. Denne er plottet i Figur 8. ROC-analysen går kort fortalt ut på å prøve seg frem med mange forskjellige klassifiseringsgrenser på alle parameterne og for hvert sett med grenser beregner man deteksjonsrate og falsk-alarmrate som plottes i ROC-kurven. I vårt tilfelle ønsker vi å detektere defekte kroker.

Deteksjonsrate er andelen av de defekte krokene som blir klassifisert som defekte, med andre ord andelen (i prosent) av de dårlige krokene som blir funnet av maskinsynssystemet. Falsk-alarmrate er andelen av de ikke-defekte krokene som blir klassifisert som defekte, med andre ord andelen av de gode krokene som maskinsynssystemet likevel sier er dårlig. Hvert punkt på ROC-kurven beskriver dermed deteksjonsraten og falsk-alarmraten for ett sett med klassifiseringsgrenser. Fra figuren ser vi at ved 0 % falsk-alarmrate har vi en deteksjonsrate på ca. 97.5 %. Det betyr at systemet finner ca. 97.5 % av de dårlige krokene uten å klassifisere noen av de gode som dårlige. Dersom man ønsker å finne 100 % av de dårlige krokene vil falsk-alarmraten være ca. 13 %.
