## Permaskjørt A3 – fullskala feltforsøk

Dokumentasjon av skjørtets påvirkning på vannstrøm

A24440

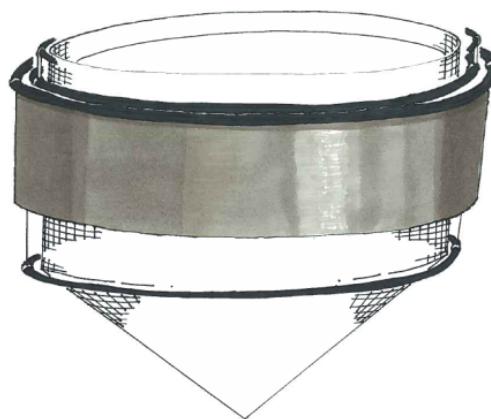
Figur 2: Skisse av et Permaskjørt montert rundt sirkulær merd.

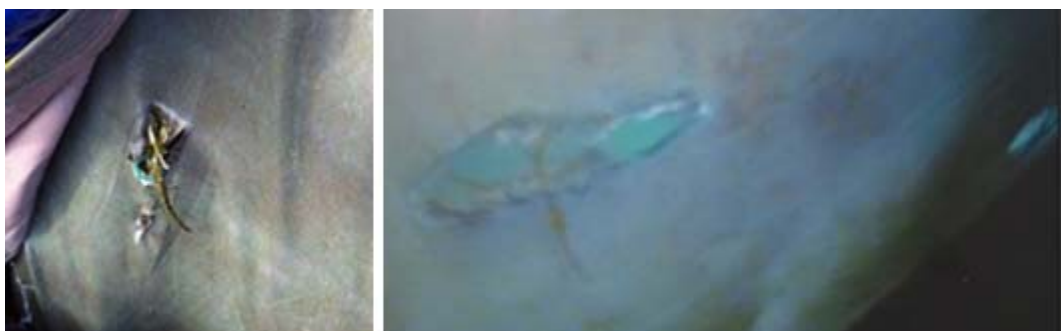
Figur 7: Hull i skjørtet observert med undervannskamera (høyre) og ved skjørtopptak (venstre).

Mens forsøket ble gjennomført ble ulike praktiske aspekter observert og dokumentert. Med hensyn til forsøket selv må en nevne at noen hull i skjørtet (Figur 7) ble observert med undervannskamera og ved å ta opp skjørtet. Disse vil sannsynligvis gi mulighet for at noe fargestoff kryper gjennom i forsøkene. Likevel ble en omfattende vurdering av skjørtets tilstand ikke mulig på grunn av skjørtestørrelsen og forsøkestidsplan.

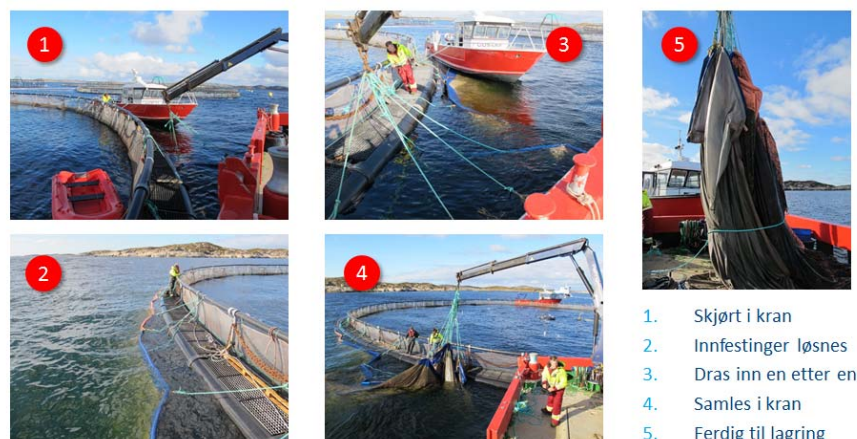
Figur 8: Dokumentasjon av skjørtopptak ved fargestoffforsøk på Helligholmen, operasjon tok ca. 1 time.

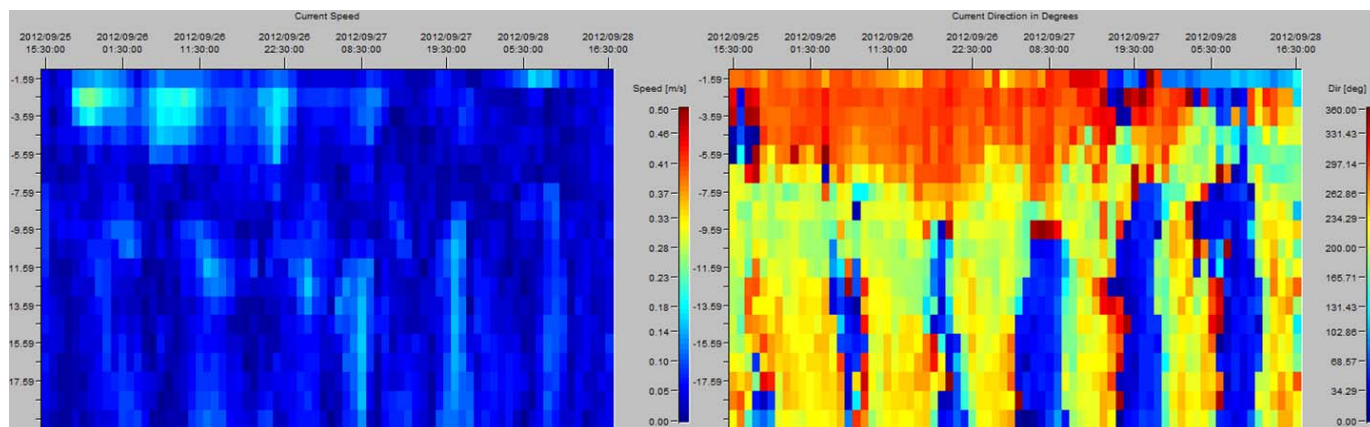
Figur 9 Dybde-tidsgrafen til strømhastighet og -retning fra profilerende strømmåler (Figur 6)

Figur 9 viser strømprofiler målt med ADCP ved siden av forsøksmerden. I grafen til venstre kan man tydelig se at strømrretningen i det øvre vannsjiktet ( $d < 7,5$ m) ikke er dominert av tidevann like mye som i dypere lag. Antagelig er det en konsekvens av at vannstrømmen er generert av vind. I tillegg er det tydelig at vannhastigheten under forsøket på lokaliteten var maksimalt  $0,25$ m/s, målt på  $2,5$  meters dybde.

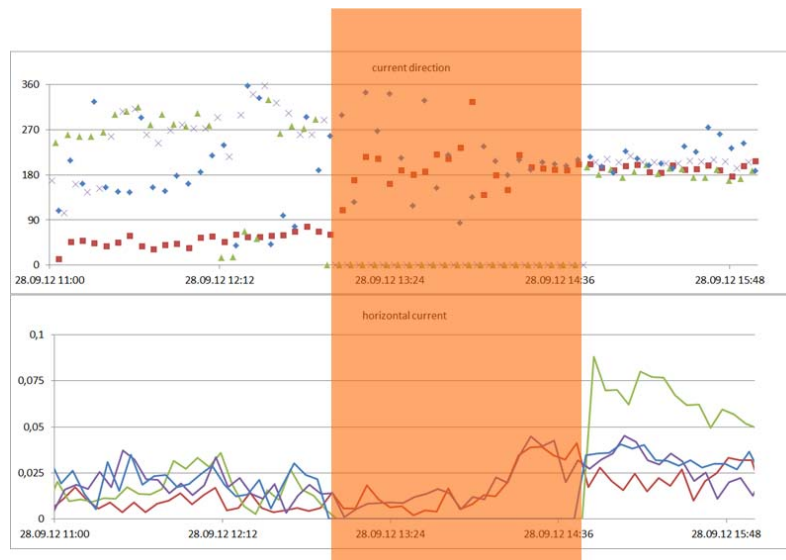
Figur 14: Måledata fra de fire Vectorene, strømretning i grad (øverst) og hastighet i m/s (nederst). Transparent-rød tids rom skjørtes demontasje vart gjennomført. Derfor de to Vectorer på utside bli tatt ut av vannet levere de ingen data i dette tidsperiode.

Mens skjørtet ble demontert ble to parametere målt. Strømmen ble målt med Vectorer og er vist i Figur 15. Med hensyn til sikkerheten ble de to instrumentene som stod på utsiden tatt bort under demontering. I Figur 15 ser man dette i den transparent-rød tidsperioden hvor strøm og hastighet for to instrumenter er null. Sammenligner man de to tidsrommene før og etter at skjørtet ble tatt bort finner man ulike strømnings situasjoner. Det første man legger merke til er at den horisontale strømhastigheten har økt signifikant på alle fire målesteder. I tillegg er det tydelig at all strøm går i samme retning på slutten, mens de derimot går i ulike retninger på begynnelsen. Dvs. at fjerningen av skjørtet førte til et mye mer homogent strømningsfelt. Dette var forventet fra tidligere diskusjoner av måledata og bildeserier, men dette beviser at skjørtet påvirker strømmen. Et tidligere eksperiment [STI12] har sett på oksygenforhold i merd med skjørt og fant en betydelig reduksjon på oksygenkonsentrasjon som blir tolket som et
