# Rapport

## Årsaker til korrosjon på fiskefartøy

Delrapport 2

FHF – Prosjektnummer 901578

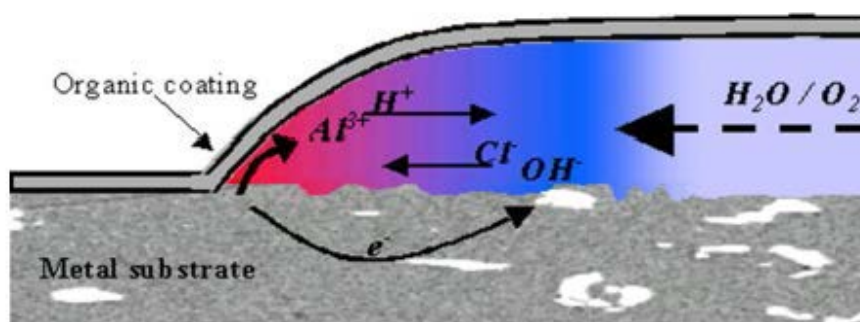
**Figur 9. Prinsippskisse for filiformkorrosjon på aluminium. Korrosjon skjer i det sure miljøet som dannes i fronten, mens reduksjon av oksygen bak fronten fører til at pH nøytraliseres og metallet passiverer igjen.**

Fundamentale studier ved NTNU<sup>9,10</sup> har bidratt spesielt til økt forståelse av initiering og utvikling av FFK på aluminium. I tillegg til høy relativ fuktighet og salt er FFK avhengig av legeringsmaterialet, og da spesielt den ytre overflata som har en annen sammensetning enn bulkmaterialet. Aktiv korrosjon skjer i spissen av filamentet der forsuring (lav pH) skjer og anodisk oppløsning av aluminium kan fortsette. Samtidig skjer katodereaksjonen i halen av filamentet der det er rik tilgang på oksygen. Dette betyr at pH nøytraliseres og aluminium passiverer her. Prinsippkisse for FFK er vist i Figur 9.

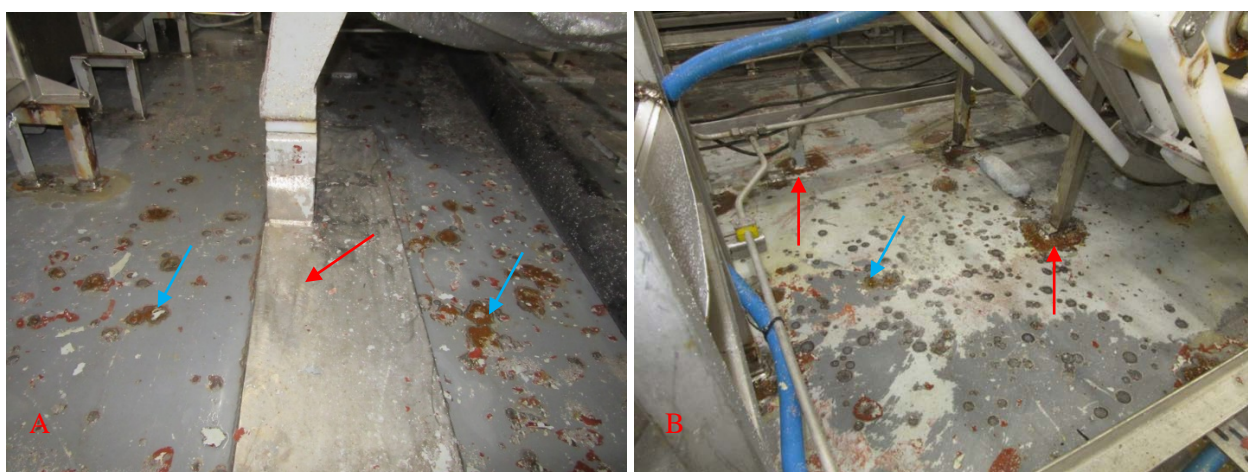
- Skader i dekkbelegg som blottlegger små areal av karbonstål koblet sammen med edle rustfrie deler med større overflateareal og sjøvann med god elektrisk ledningsevne som elektrolytt
- Oppsamling av sjøvann under sveiser som danner lokale korrosjonsceller mellom edle rustfrie doblingsplater og bart karbonstål

Figur 12. Korrosjonsangrep i vått område på malt karbonståldekk nær rustfrie doblingsplater (→) og i skader i belegget (⇨)

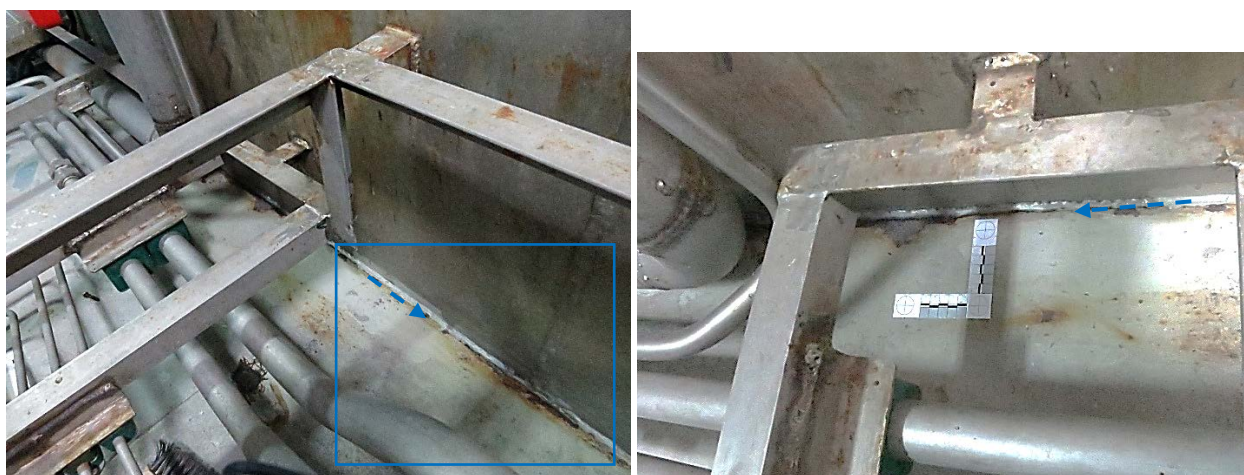
**Figur 15. Korrosjonsangrep i overgang mellom karbonståldekk og rustfritt skott (→)**

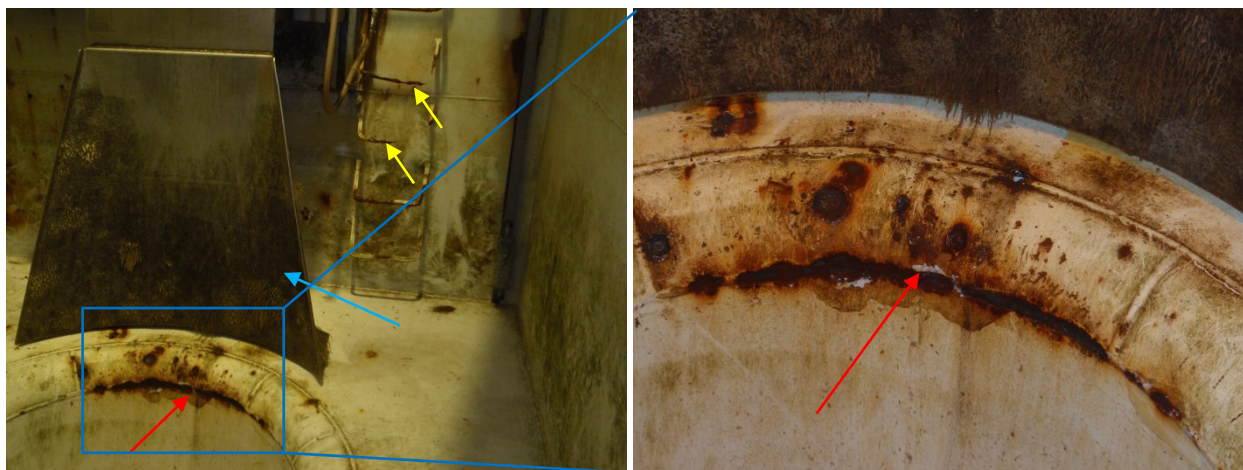
- Skader i belegget fører til dannelse av ei galvanisk celle mellom små areal av bart karbonstål koblet direkte mot en stor rustfri plate i nedsenket i sjøvann

**Figur 18. Korrosjon på malt karbonstål i dragerbrønn (→) med ei rustfri plate/skjold (→) . Trinn i stigen (→) i dragerbrønneren er delvis korrodert bort**

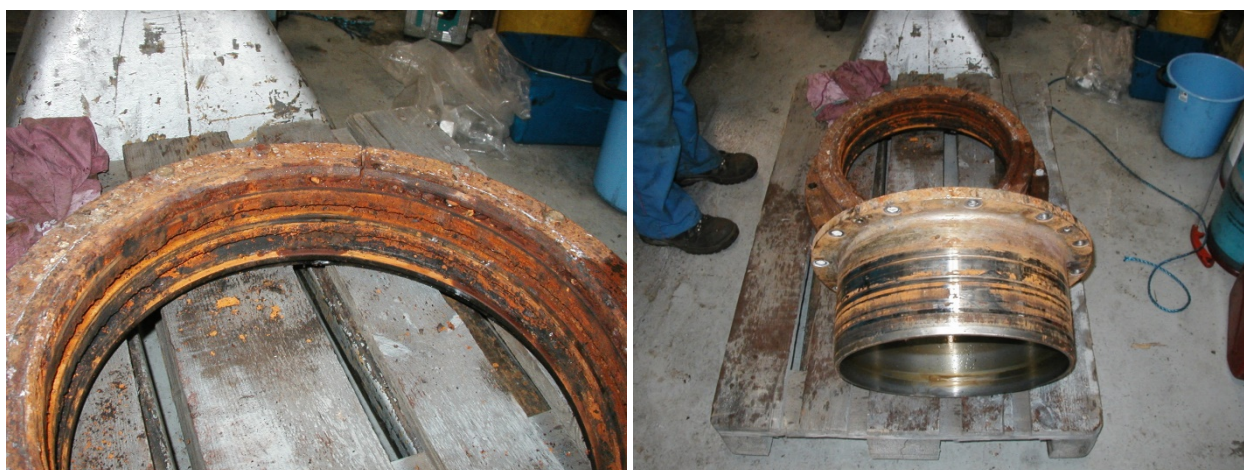
**Figur 21. Korrosjon på hylsetetning i støpejern med liner i modifisert karbonstål**
