Å0519

Mellomlagring av taskekrabbe i et nyutviklet fartøy

Møreforsking Ålesund, desember 2005

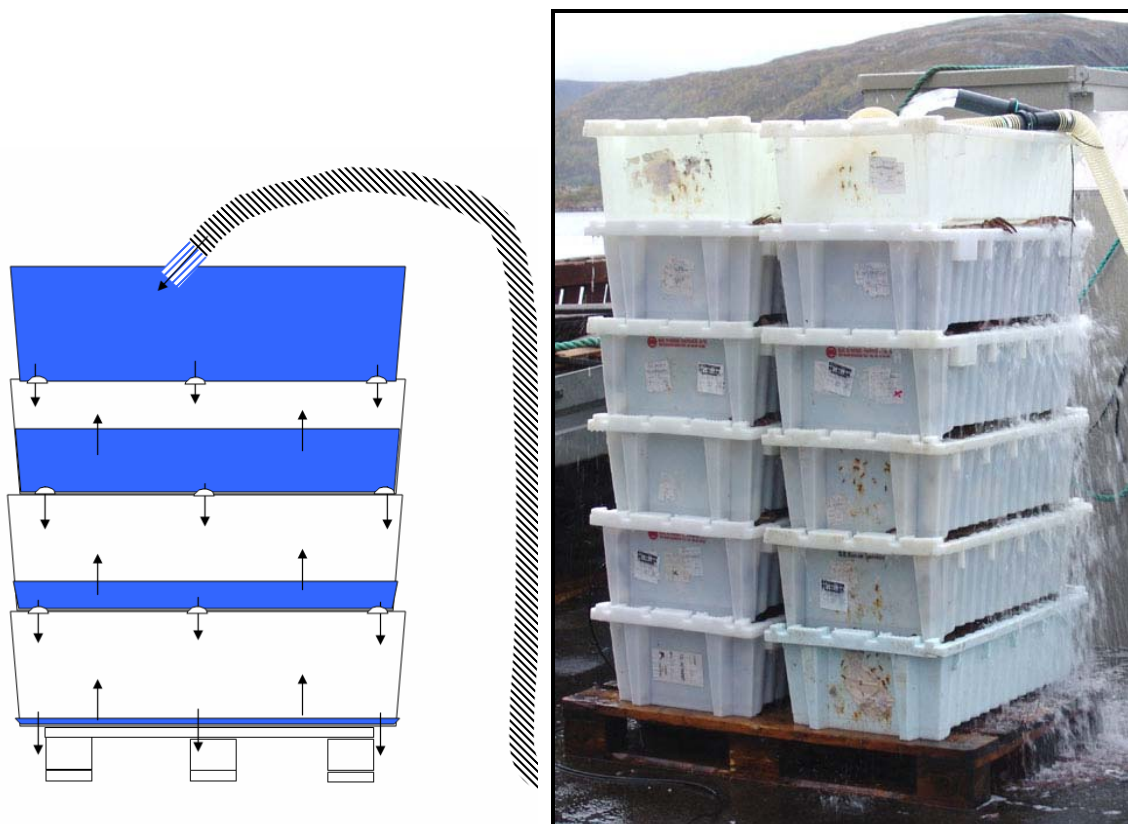
Til venstre vises en skisse av en stabel med SE 40 kasser hvor vannet blir ført inn på toppen av øverst kasse. Det blå feltet viser hvordan vannet vil fylle seg opp i kassene, og avbildet situasjon beskriver fyllingsgraden i stabelen etter at øverste kasse er fylt opp. Bildet til høyre viser dette utført i praksis med SE 40 kasser fylt med krabbe.

Gjennom prøving ble det funnet ut at en tom SE 40 kasse vil fylle seg helt opp med en vannflow på minimum ~100 l/min. En lavere vannflow medførte at kassen bare fylte seg delvis opp. Figur 2 viser en skisse av en stabel med kasser, og hvordan fyllingsgraden fremstår i kassene etter at øverste kasse er fylt opp.

En flow på 100 l/min medførte at vannstanden gikk helt opp til kanten av kassen og det ble en likevekt mellom vann inn og vann ut av kassen. Kassene under fylte seg også opp, men vannstanden stabiliserte seg med en vannhøyde i kassen som var litt lavere enn kassen over gjennom hele stabelen. Dette skyldes at vannet har litt friksjonstap gjennom hullene. Fyllingstiden kommer frem av Tabell 2. En større flow enn 100 l/min medførte at vannet rant over kanten på kassen. På grunn av kassens utforming ble dette vannet ”brekt” rundt kanten på kassen, fulgte kasseveggen og ble ledet ned i kassen som stod under. En større flow enn 100 l/min medfører dermed at kassene i en stabel vil fylle seg raskere og at alle kassene blir fylt helt opp.
